THE KIM INSPECTION
070-8065-3633
blog.naver.com/goqud793
www.kimgumsa.com

목조주택 검사 보고서

김 준 겸

InterNACHI #18202221 / IAC2 # 100876

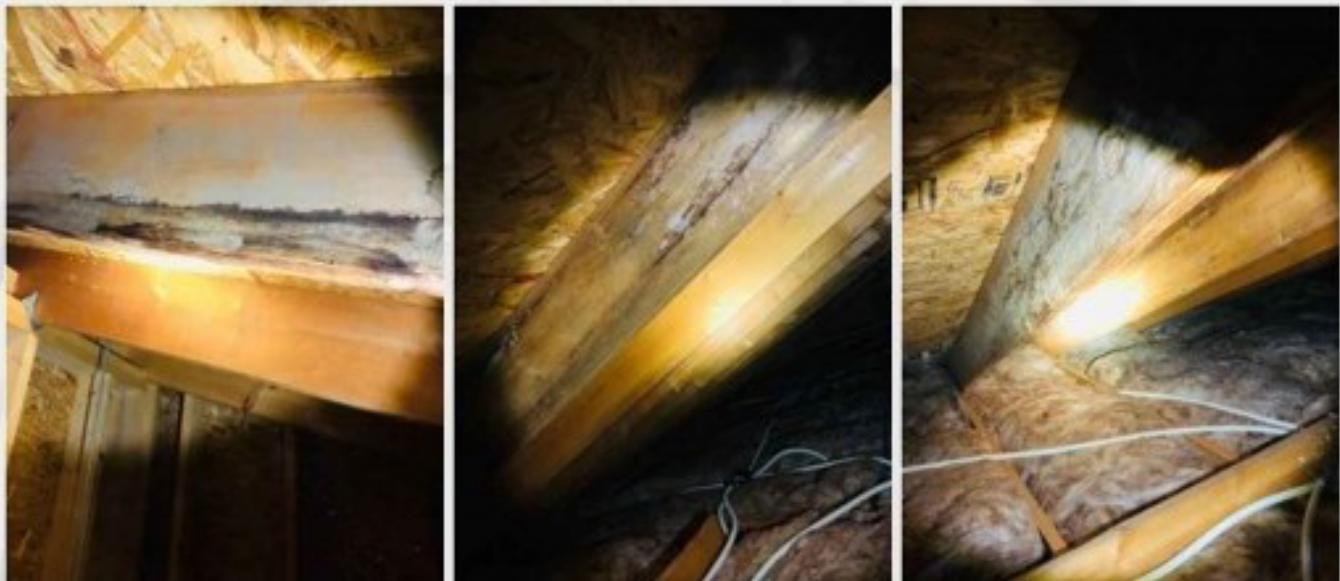
4.6.4 Roof Structure

물 흔적

과도한 물 흔적을 발견했으나 시공 중 관리 소홀로 생긴 오염물로 확인

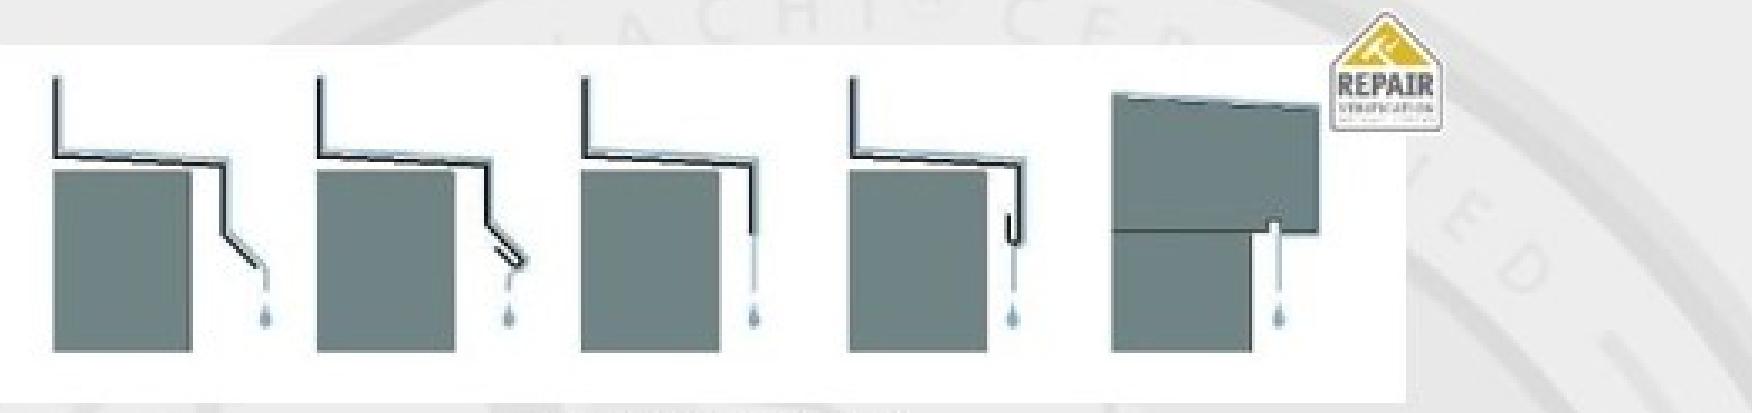
11.2.5 Windows

누락된 플래싱

간격없는 플래싱, 각기 다른 시공 방식, 날개가 짧은 플래싱, 실리콘에만 의존한 네일핀 없는 창호 설치는 누수의 원인 가능
창호 재설치 권장

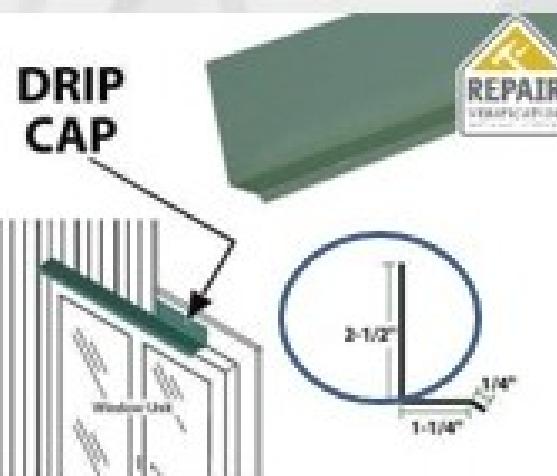
창호 상부, 올바른 눈썹 타입

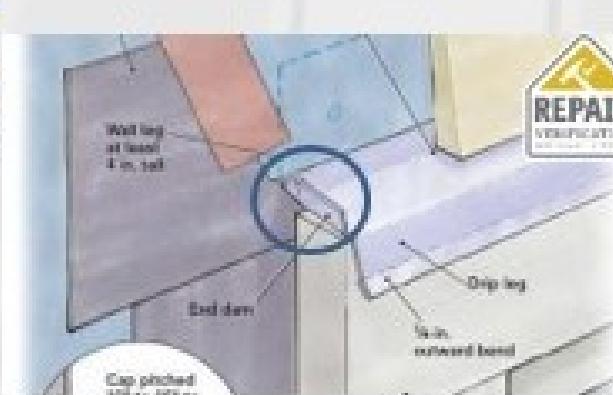
최소 적임 사이즈

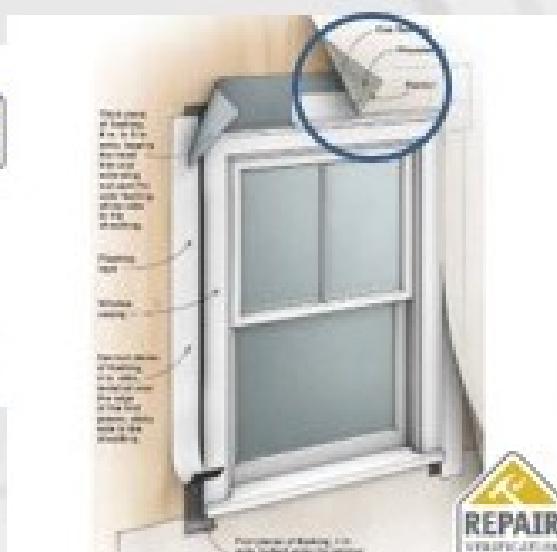
호우 지역, 옆 날개 밀히 제공

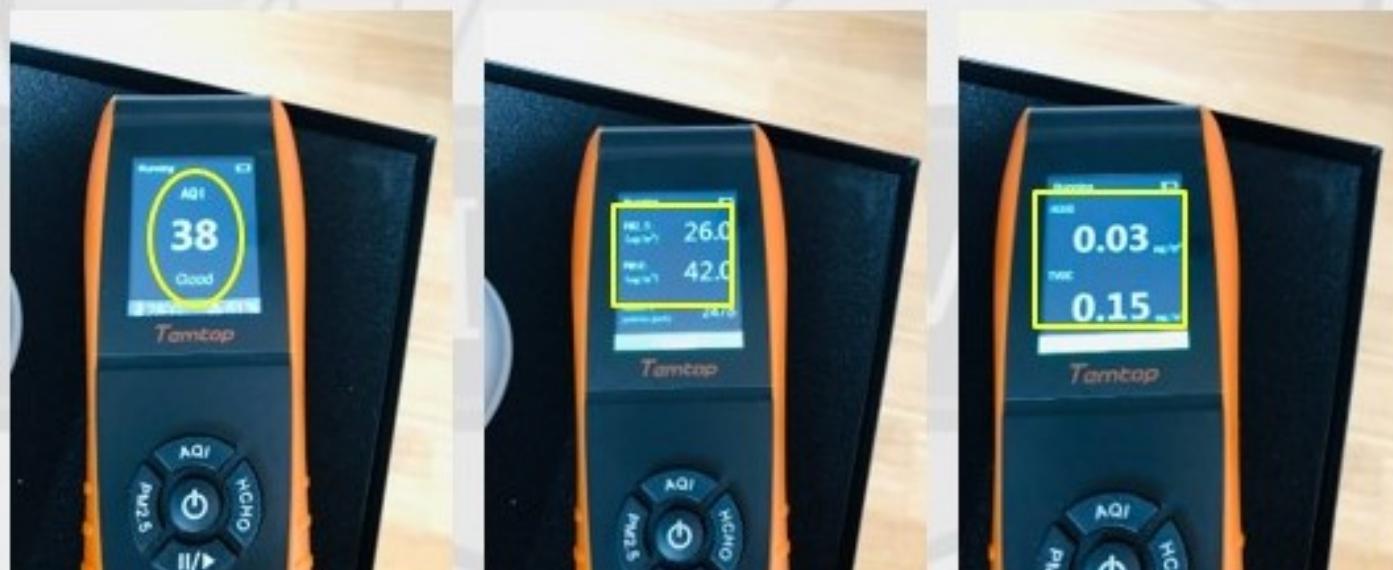
13.2 Test Results

규칙적인 환기 습관으로 공기질 상태 매우 좋음

Air Quality 38

초미세먼지 PM 2.5 26.0
미세먼지 PM 10 42.0

포름알데히드 HCHO 0.03
휘발성 유기화합물 TVOC 0.15

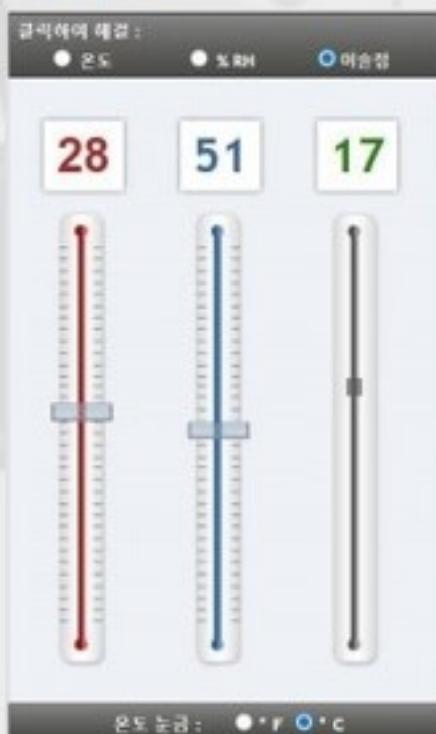
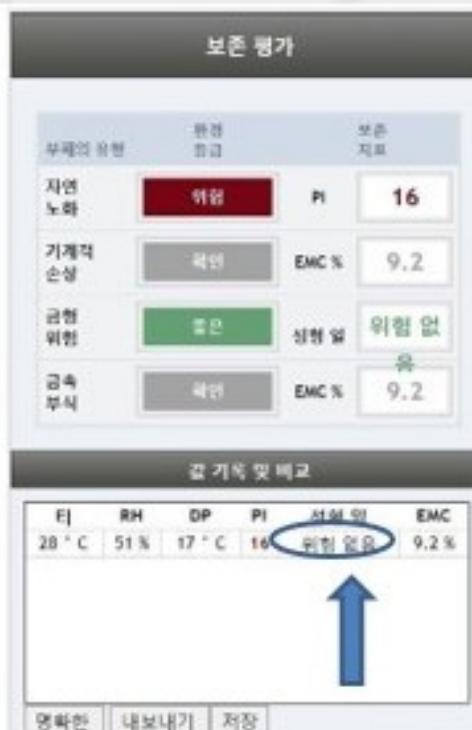
14.2.2 Test Results

이슬 점 테스트

환경이 적고 **내외부 온도 차이**가 많이 생기는 통절기에 좀 더 정확한 수치 확인 가능

현재 문제 없음

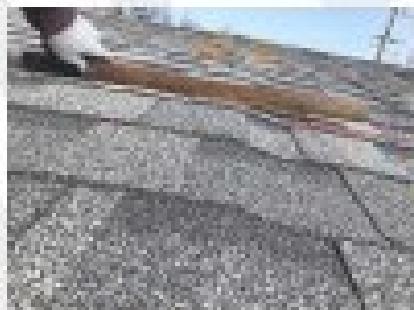
North South
단자미
정면과 배면에 1개소

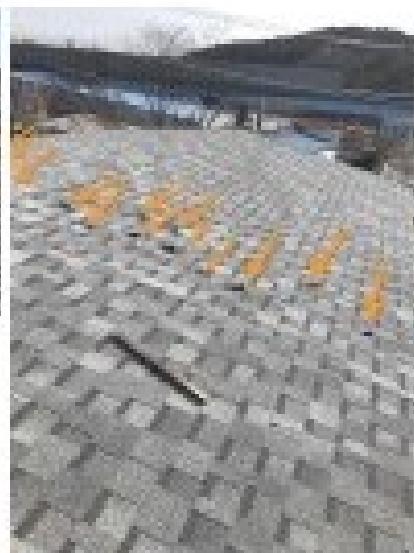
North
자체간 결점 있을
10개소 이상

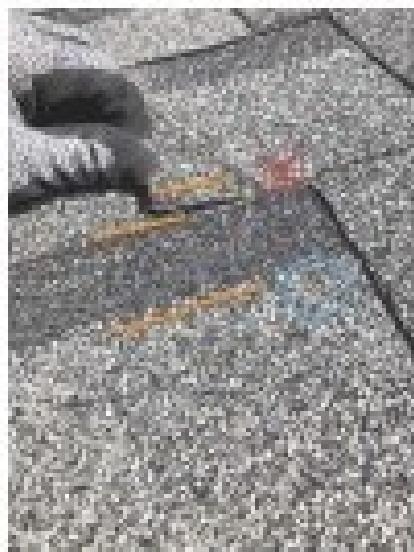
North
아스팔트 용골의 결점은 상하 하인에만 존재함. 좌우 결점은 시방 기준 아님

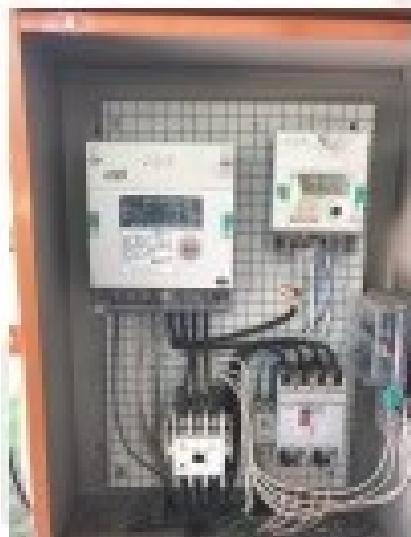
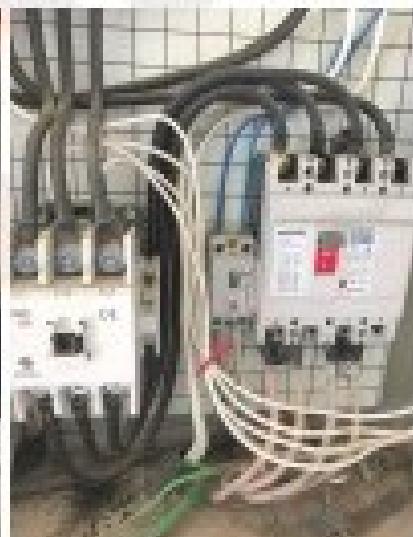
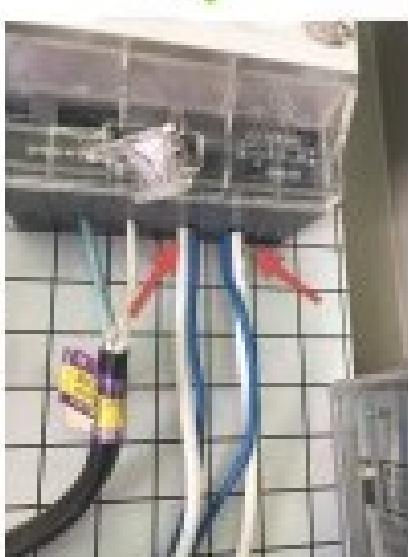
8.2.1 Main & Subpanels, Service & Grounding, Main Overcurrent Device

DOUBLE TAP BREAKER 더블탭

차단기 작동인식 불가
자극이 있는 전문가에게 수리 권고

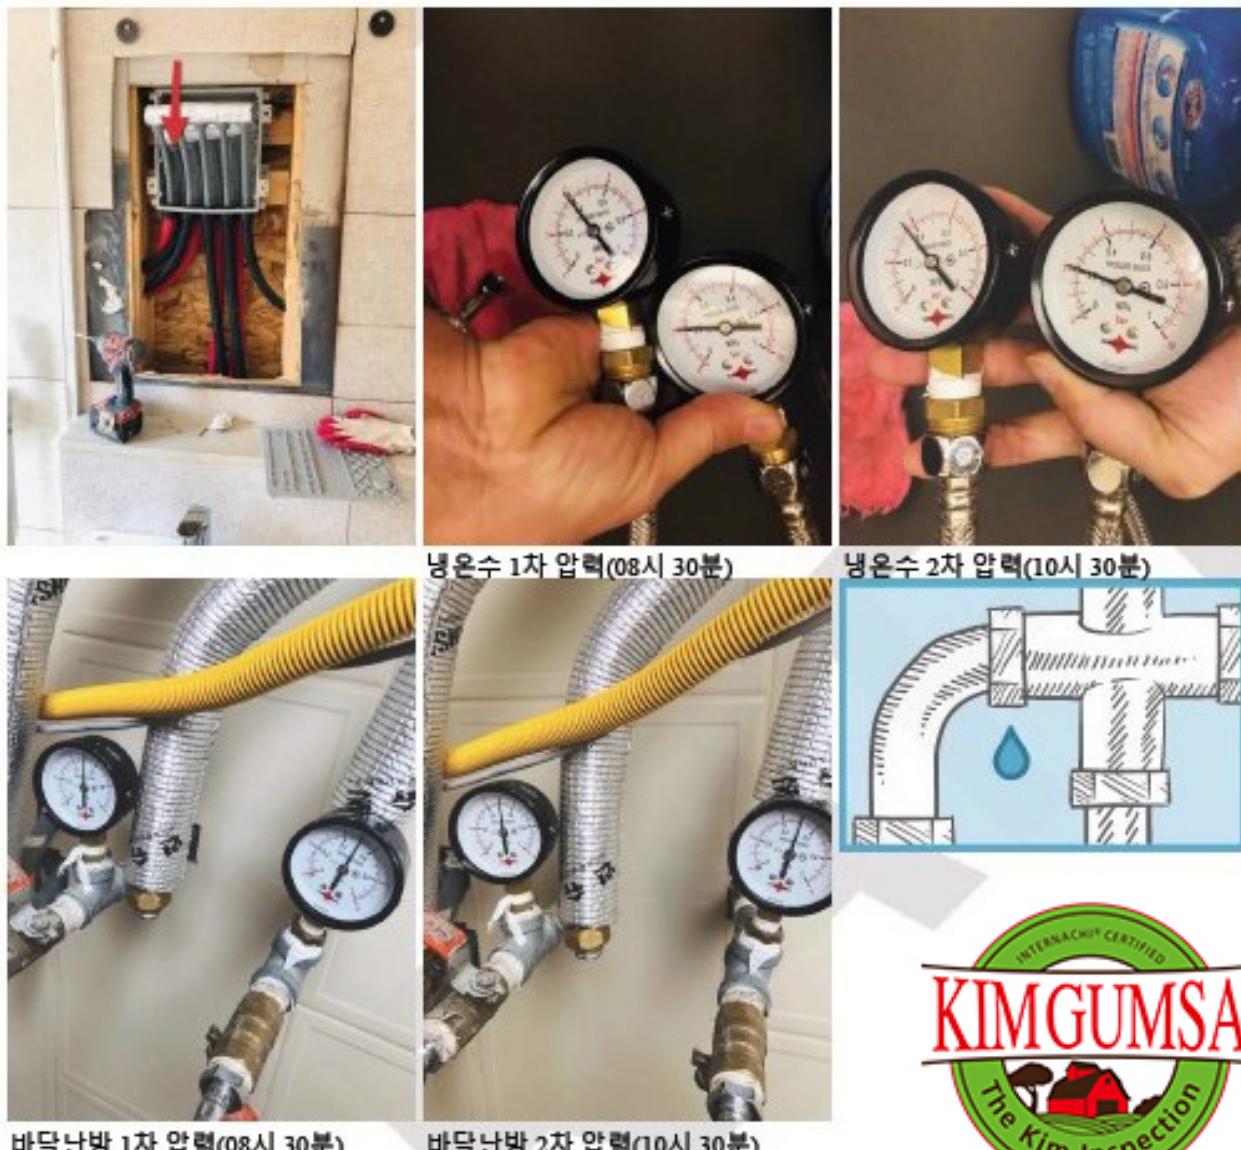
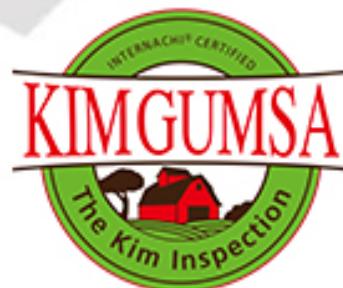
DISTRIBUTION PIPE LEAKING 분배 라인 균열

1개 장소 이상에서 균열 혹은 탈락증상 있었음

위치: 2층 마스터룸 화장실

상세: 육조 온수라인

냉온수와 바닥 난방배관 압력 테스트 시: 압력저하 없음 = 배관연결 잘 되어 있음

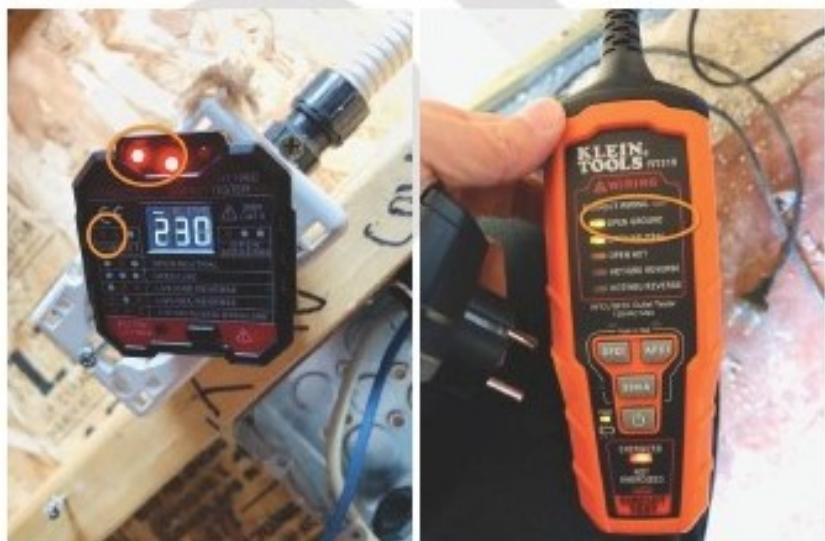
8.5.1 GFCI & AFCI

접지 오류 아크오류

누수구간 전기 콘센트 감도체크 : 이상없이 분전반 차단기 작동
정격전류는 220V 공차5%내로 안전

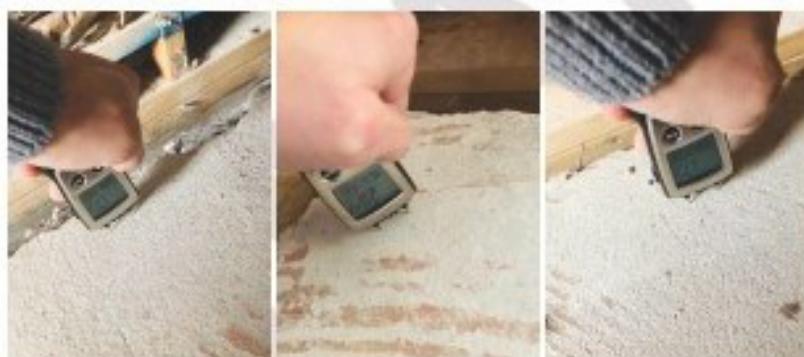
4.1.1 Foundation 기초

WATER INTRUSION 수분 함량

모르타르 표면 위 목재류 부착을 하기 위한 적정 함수를 3~5%
 1차(2019. 11. 27) 검사시 20%이상으로 정확한 함수를 측정 불가
 2차(2019. 12. 10) 검사 시 사진 표면 함수를 2.0%
 물말 내부 100mm지점까지의 평균 함수를 4.0%

표면 함수

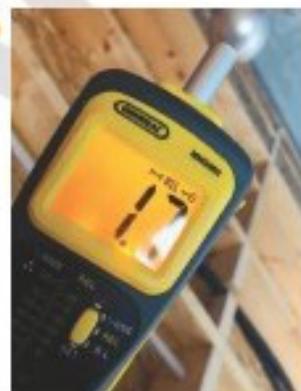
4.3.1 Floor Structure 바닥구조

JOIST MOISTURE 수분

SPP No2. 구조재의 출고 시 함수를 19%미만

실내 시공 후(약 50일 경과) 함수를 9~11%

2차 검사 후, 표면 및 투과 함수를 2% 미만

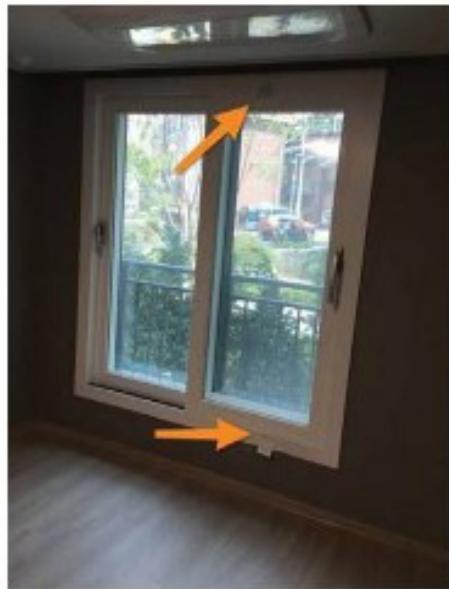
r4

R4(침실4) 파티오창호 중대손상(교체요망)

보수가 어려울것으로 판단

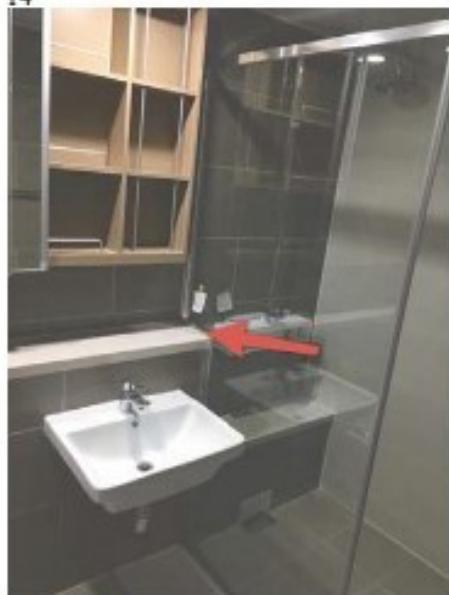
부부욕실 유리파티션 교체요망(위험요소)

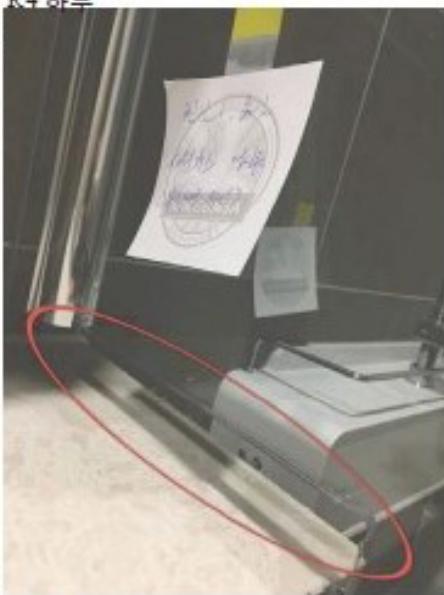
유리부족

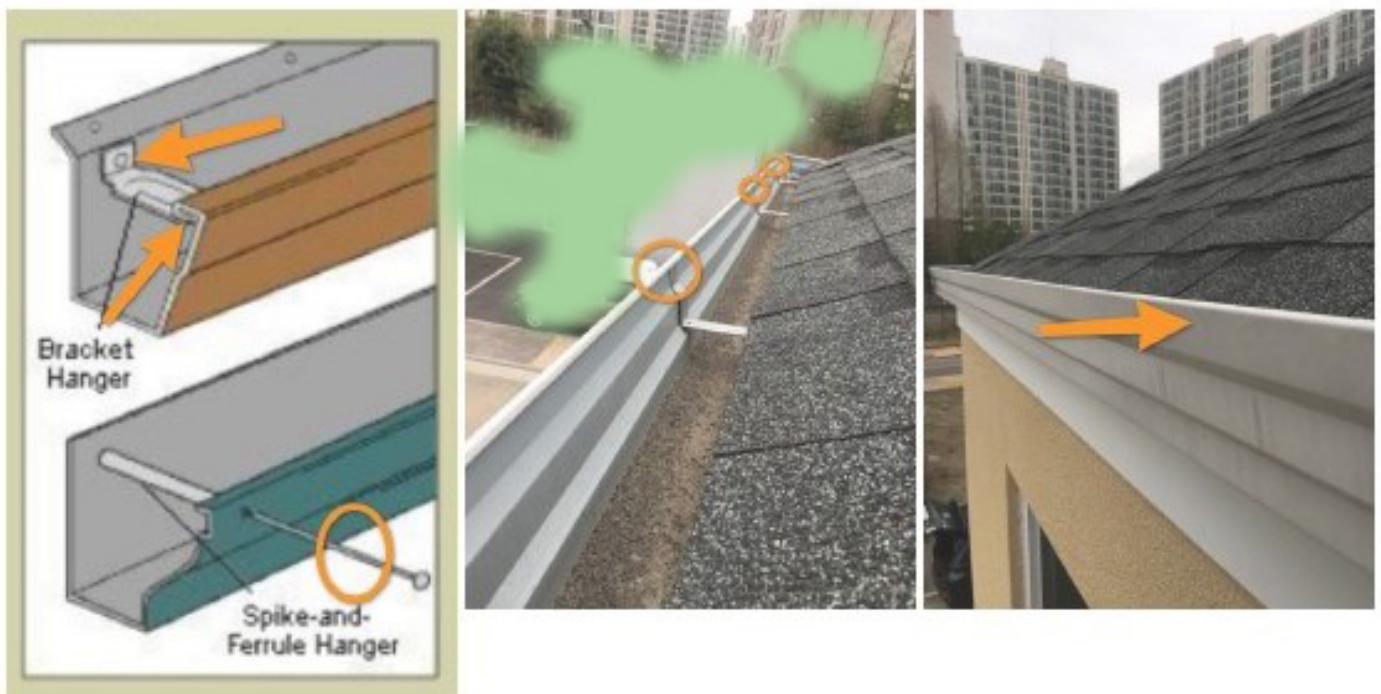
2.2.6 Roof Drainage Systems

GUTTER LOOSE(연약한 물받이)

걸이쇠 스크류/리벳 미고정 되었음 - 물받이 탈락(이탈,꺽임), 처마끝단 파손, 물손상
과다(장마철)물흐름시 걸이쇠 탈락가능

안전장비(스카이)를 활용한 전문업체 시공추천(빌더 외)

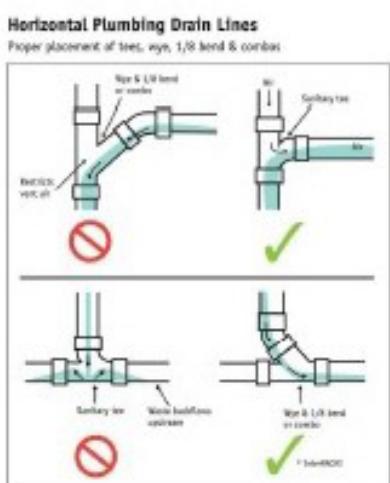
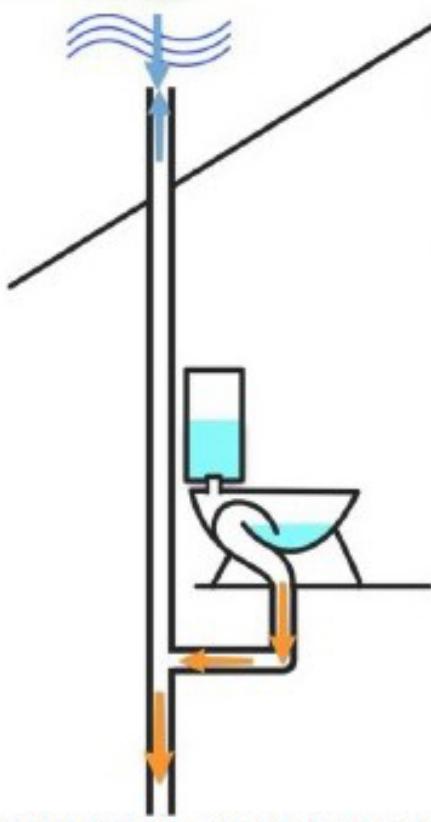
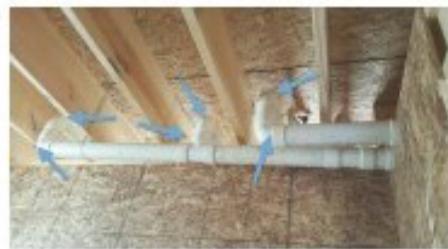
TOILET BOWL - POOR DRAINAGE(양변기 배수불량)

하,오수관의 과도한 격임을 발견, 수정통기관 설치안됨

오하수 배관 라인은 유순해야 합니다
45도 유도배관 사용권장

통기관 미설치시,악취발생 및 물내림시 압력전달로 다른구역의 배관에 영향을 줌

설비업체

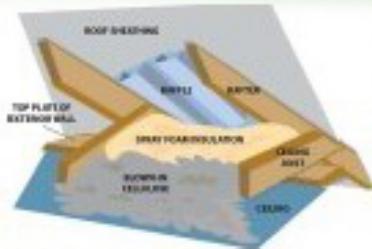
IMPROPER INSTALLATION(부적절 설치)

원활한 공기순환을 위해 단열재가 처마구간을 막으면 안됩니다
벽체골단 1"(25mm)이상 유격이나 래프터벤트(배풀)시공으로 간격유지

배풀사용여

빌더.
